実際の画像②

実際の狭窄や組織の
性状を評価します

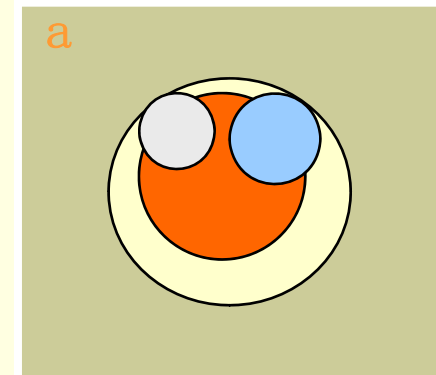
横断面

- 内腔
- 石灰化病変
- 脂質コア

脂質コアは蓄積された脂質成分の塊で不安定なものは急性心筋梗塞の原因になると考えられています。
